RAPPORT D'ENQUÊTE SUR UN ACCIDENT AÉRONAUTIQUE
A00P0182

MAUVAIS FONCTIONNEMENT DE LA ROUE LIBRE D'ENTRÉE

HELIJET INTERNATIONAL INC.
SIKORSKY S-61N/SP (HÉLICOPTÈRE) C-GHJU
HÉLIPORT DU PORT DE
VANCOUVER (COLOMBIE-BRITANNIQUE)
14 SEPTEMBRE 2000

Rapport numéro A00P0182

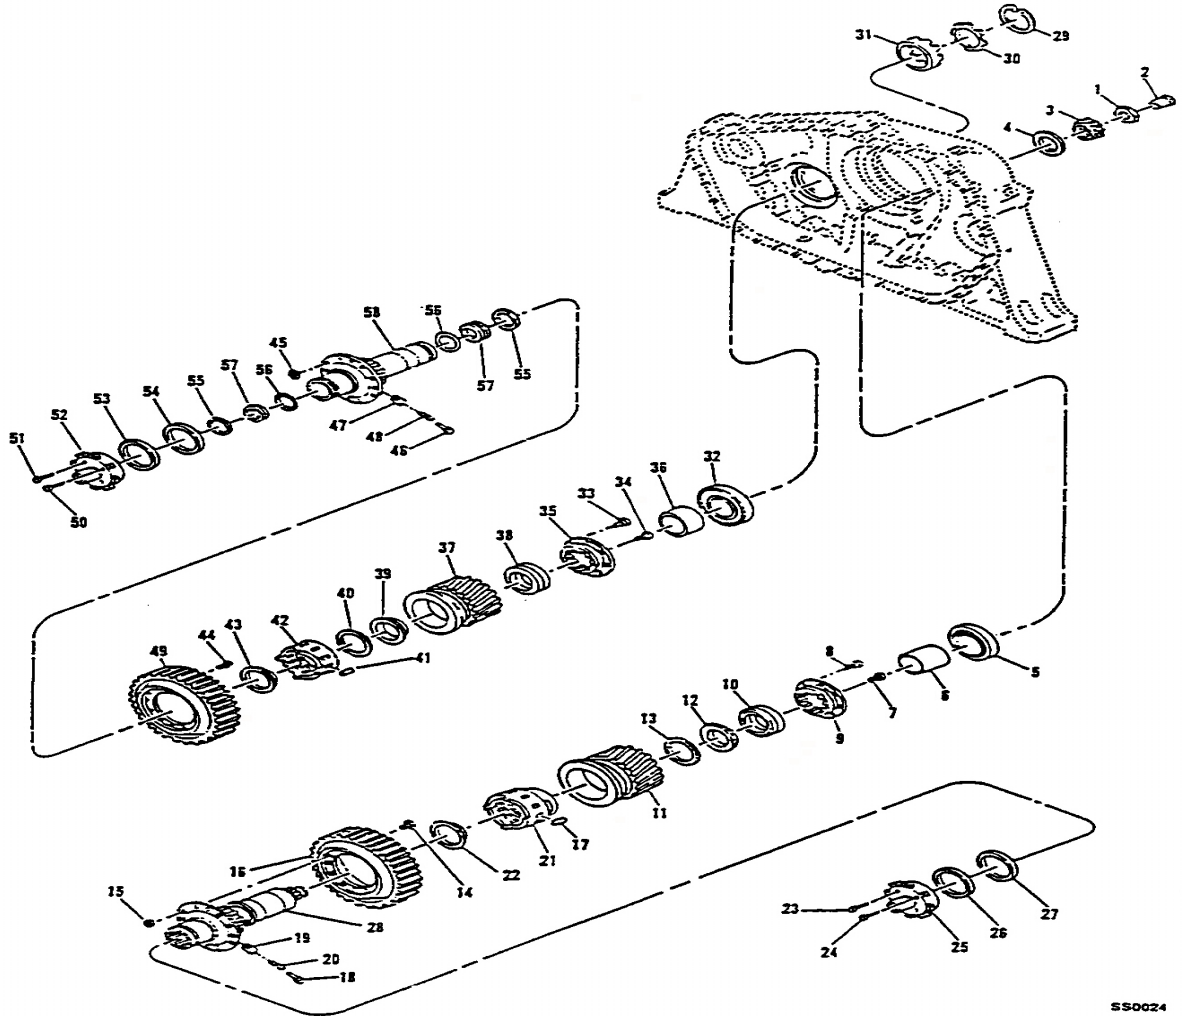
FIGURE 149A. MAIN GEAR BOX INPUT FREE WHEEL UNIT QUICK CHANGE ASSEMBLY

La boîte de transmission du rotor principal a été déposée, démontée et examinée. Aucune autre anomalie n'a été décelée à part celles de l'unité de roue libre d'entrée (IFWU - *Input Freewheel Unit*) n° 2 (droite) qui a été démontée et examinée (voir l'annexe A). Il a été établi que son boîtier était usé bien au-delà des limites permises; les marques d'usure étaient excentriques et d'une profondeur supérieure à celle des marques que comporte normalement un composant ayant été en service approximativement aussi longtemps.

Le diamètre intérieur maximal permis du boîtier d'engrenage de l'IFWU du S-61 au moment de la révision est de 3,7535 pouces. À certains endroits, le diamètre intérieur du boîtier

d'engrenages de l'IFWU n° 2 était de 3,7595 pouces : l'usure était donc supérieure de 0,0059 pouce à la limite permise. De plus, il s'agissait d'une usure excentrique qui provoquait un écart de circularité de 0,0045 pouce. À titre de comparaison, le boîtier d'engrenages renfermant l'IFWU n° 1 présentait une usure uniforme de moins de 0,001 pouce. L'usure de l'IFWU est habituellement provoquée par un dépassement, c'est-à-dire par une vitesse de rotation de l'arbre d'entrée du boîtier d'engrenages du rotor principal supérieure à la vitesse d'entraînement du moteur y étant associé. Une telle situation survient toujours pendant l'embrayage du rotor principal, lorsqu'un moteur tourne à un régime inférieur à celui de l'autre moteur. Le degré et la gravité de l'usure peuvent être influencés par les variables d'exploitation et la technique de pilotage.

À la suite de cet incident, Helijet a mis en oeuvre une procédure améliorée de démarrage et d'embrayage de son hélicoptère S-61N qui consiste à démarrer les deux moteurs, puis d'embrayer les rotors avec les deux moteurs en même temps. Cette procédure réduit considérablement les dépassements. L'exploitant a réduit le cycle des inspections de maintenance de l'IFWU à 300 heures de service afin de vérifier si les nouvelles procédures d'exploitation ont un effet sur l'usure. Une inspection du boîtier d'engrenages du rotor principal a été effectuée le 31 janvier 2001, alors que l'hélicoptère avait effectué 300 heures depuis le glissement initial de l'IFWU faisant l'objet de la présente enquête. L'inspection de l'IFWU n° 2 a révélé des marques d'usure sur la came et sur les galets, mais presque pas sur le boîtier de l'IFWU. Helijet a remplacé l'IFWU et a prévu une autre inspection de cette IFWU après 450 heures en service.
